Association Syndicale Libre Résidence La Chevauchée

Aménagement de lutte contre l'érosion et de valorisation écologique des berges du Rouillon à Longjumeau (91)

Dossier de Déclaration

au titre de la loi sur l'eau et les milieux aquatiques

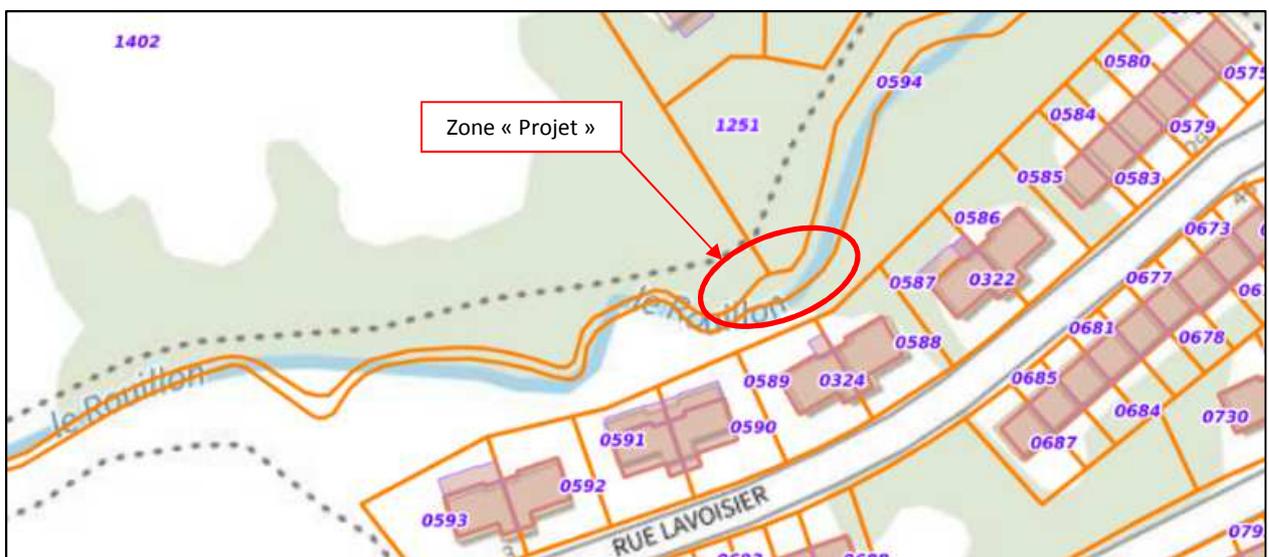
Figure 2 : Localisation du projet et parcelles cadastrales concernées

Le linéaire de berge érodée concerné par le projet s'étend sur une dizaine de mètres le long des parcelles n°588 et n°589 (Cf. Figure ci-dessous). Le projet total concerne quant à lui une emprise globale d'environ 30 mètres sur les deux rives du Rouillon.

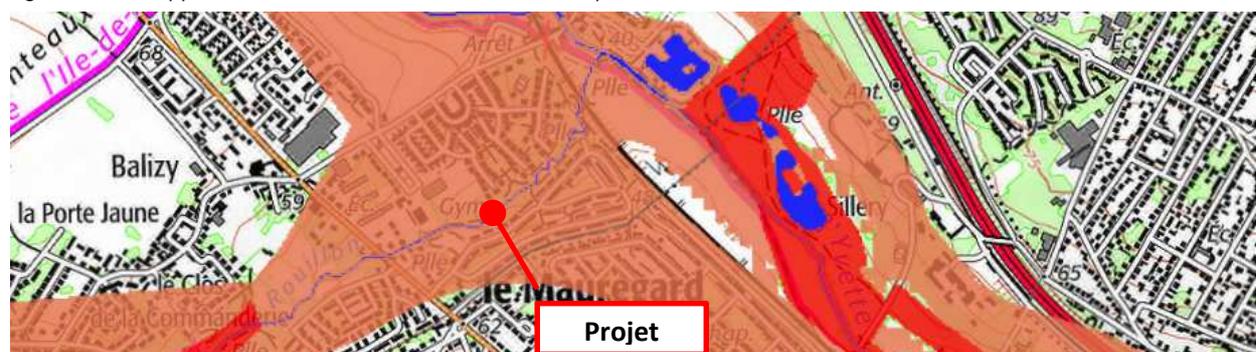
Figure 7 : Enveloppes d'alerte des zones humides avérées et potentielles. Source : DRIEAT.

Conformément aux **enveloppes d'alerte des zones humides avérées et potentielles** de la DRIEAT, le secteur étudié est catégorisé en **classe B**, c'est-à-dire en zone humide probable « dont le caractère humide reste à vérifier et les limites à préciser » (Cf. Figure ci-dessous).

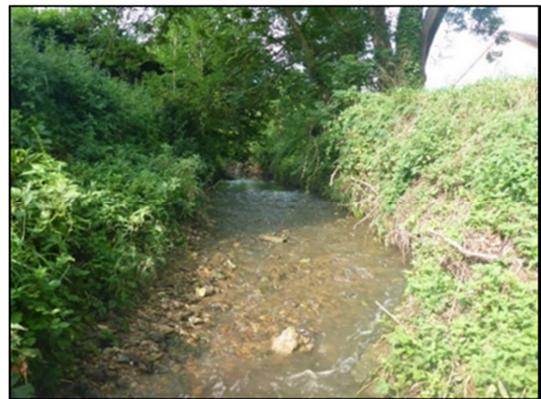
Photo 1 : Radier ©Hydrosphère

Les radiers enregistrent classiquement la vitesse d'écoulement la plus importante comparativement aux autres types de faciès d'écoulement. La hauteur d'eau mesurée sur ces tronçons est comprise entre 5 et 15 cm. Ils sont majoritairement composés de substrats durs (graviers, cailloux, pierres et blocs). La largeur des tronçons de radiers identifiés est comprise entre 1,8 et 3,2 m. Sur le Rouillon, les radiers sont généralement précédés et/ou suivis de faciès lenticques (mouille de concavité ou plat lenticque).

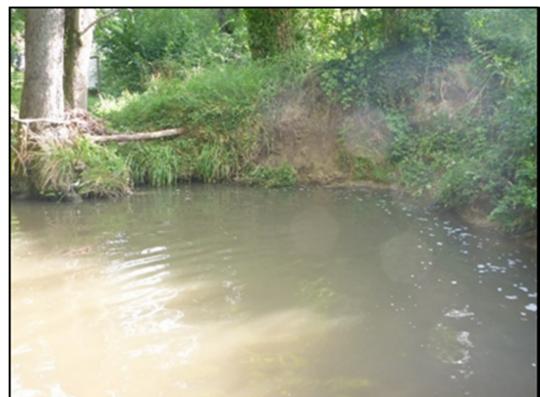
Photo 2 : Mouille de concavité ©Hydrosphère

La hauteur d'eau mesurée sur ces tronçons est comprise entre 50 et 110 cm. Le substrat est principalement composé d'argiles, de sables fins et de limons (granulométrie fine), ponctuellement accompagnés de litière et de cailloux. La largeur des tronçons correspondants est comprise entre 6 et 7 m. Sur le Rouillon, les mouilles de concavité sont généralement précédées et/ou suivies de radiers.

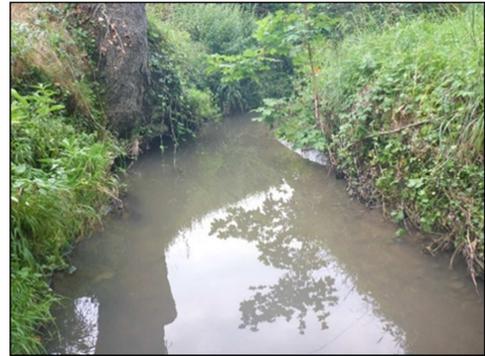
Photo 3 : Plat lentique©Hydrosphère

La hauteur d'eau sur ces plats lentiques varie de 15 à 60 cm. Le substrat est hétérogène et varie selon les tronçons identifiés. Généralement, il est composé d'un mélange granulométrique fin (argiles, limons, sables) et plus grossier (cailloux, pierres). La largeur des tronçons correspondants est comprise entre 2 et 3,2 m. Sur le Rouillon, les plats lentiques sont généralement précédés et/ou suivis de faciès lotiques (radiers, plats lotiques).

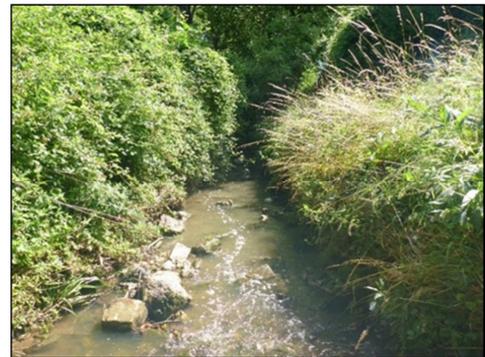
Photo 4 : Plat lotique©Hydrosphère

Les plats lotiques enregistrent une vitesse d'écoulement relativement importante. La hauteur d'eau sur ces tronçons varie de 20 à 40 cm. Le substrat est similaire à celui des radiers et est situé à proximité de la surface. La largeur des tronçons correspondants est comprise entre 1,6 et 1,9 m. Sur le Rouillon, les plats lotiques précèdent et/ou suivent généralement des radiers.

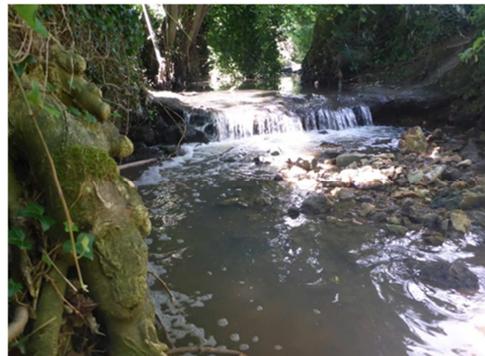
Photo 5 : Dalle béton et seuil présents sur le tronçon TR04©Hydrosphère

Au niveau du tronçon de radier TR04 (Cf. Carte 13), une dalle béton constitue le fond du lit. Cette dernière forme un seuil avec une hauteur de chute de 30 cm de haut (Cf. Photo 6).

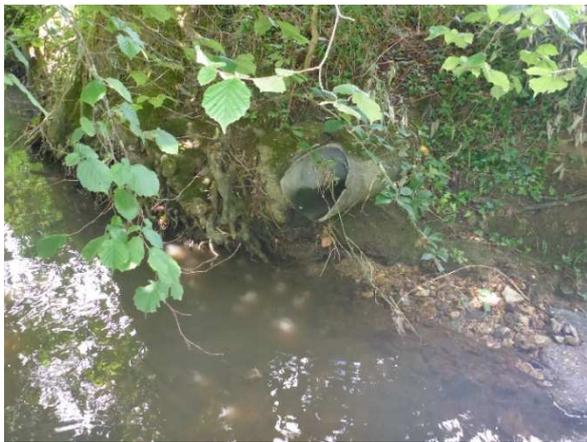
Photo 6 : Premier rejet en activité ©Hydrosphère

Les berges sont naturelles sur l'ensemble du linéaire prospecté, à l'exception des artificialisations ponctuelles liées à la présence des quatre rejets identifiés (Cf. figure 15).

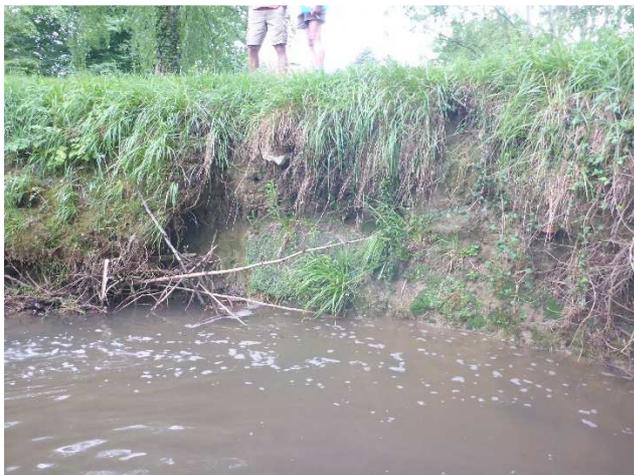
Photo 8 : Profil de berge subvertical ©Hydrosphère

La rive droite est également composée en majorité de berges subverticales à verticales, d'une hauteur comprise entre 2 m et 3,3 m. En haut de talus, la ripisylve y est plus continue qu'en rive gauche et composée d'une végétation arborée et herbacée sur la majorité des tronçons.

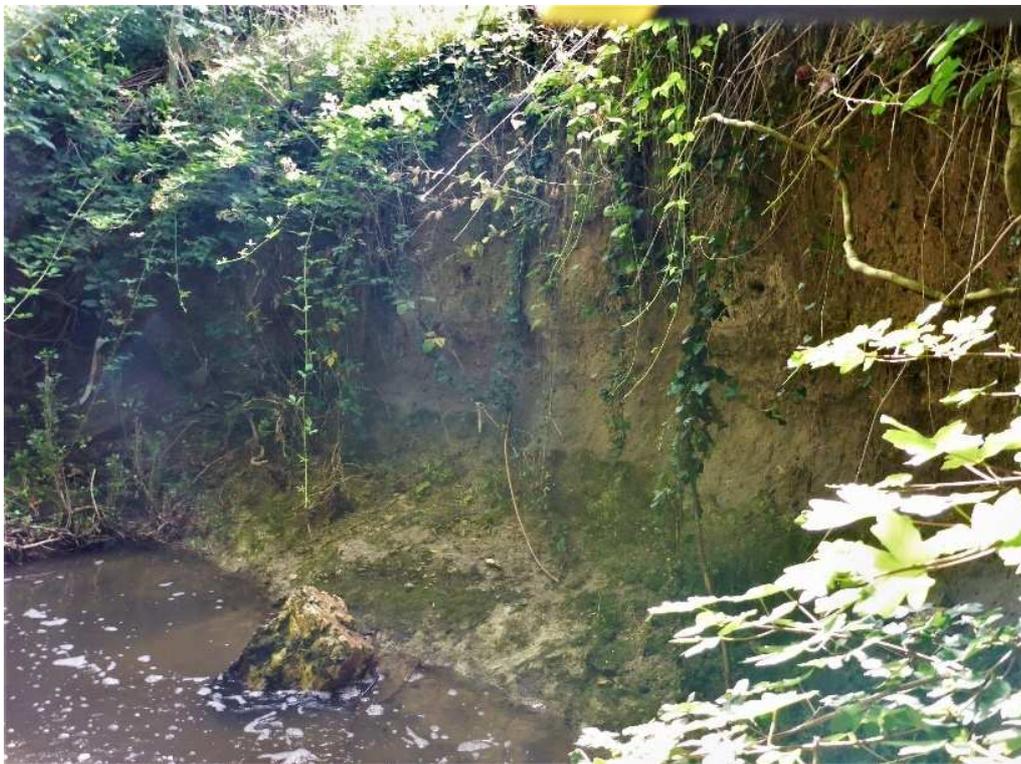
Photo 10 : Berge fortement érodée ©Hydrosphère

Sur l'ensemble du linéaire, 5 effondrements de berges sont observés : 4 en rive gauche et 1 en rive droite. **L'effondrement n°2, objet du présent projet de restauration (Cf. Fig. 15), présente, en rive droite, le point d'érosion le plus important du site avec une berge verticale de 3,3 m de haut (Cf. Photo 11). Une habitation est située à proximité directe de cette berge fortement érodée, représentant un enjeu important sur le Rouillon.**

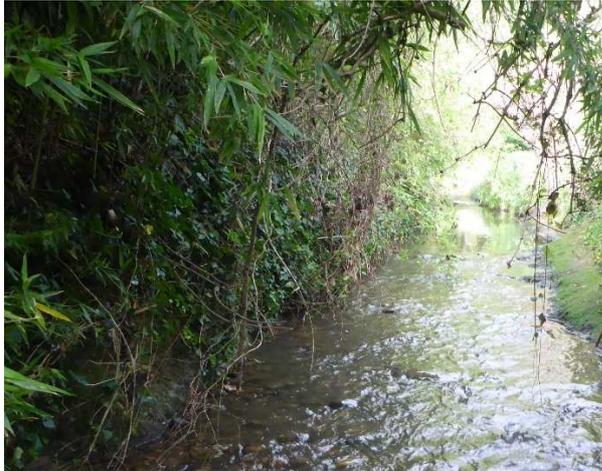
Photo 11 : Bambous en haut de berge ©Hydrosphère

Deux massifs d'espèces exotiques envahissantes (Renouée du Japon et Bambou) ont été observés sur les berges du Rouillon (Cf. fig. 15 et photos 12 et 13). Elles ne sont cependant pas situées à proximité immédiate du secteur à aménager.

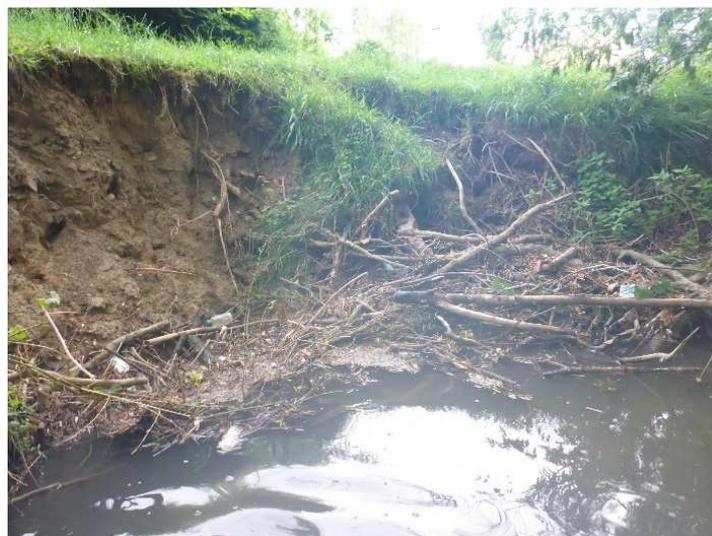
Photo 13 : Embâcle végétal accumulant des déchets

Ces zones d'embâcles sont moyennement importantes mais peuvent provoquer localement une perturbation des écoulements qui peuvent s'accompagner d'un surcreusement des berges.

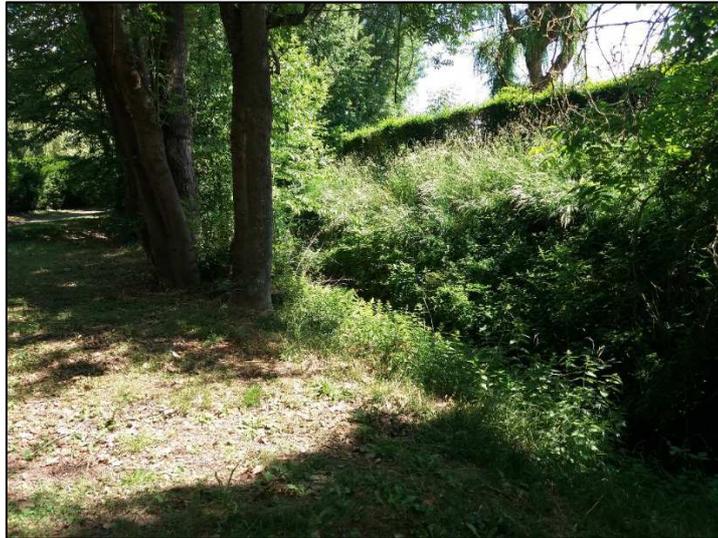
Photo 14 : Vue de la végétation de la berge droite au niveau de la zone à aménager ©Hydrosphere

Au niveau de la zone d'étude, la rive droite du Rouillon présente une végétation typique des haies et de talus. Sa valeur patrimoniale est faible.

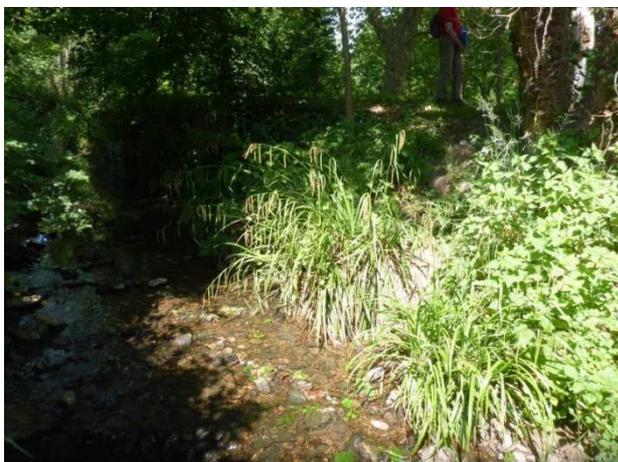
Photo 15: Vue de la végétation rive gauche amont de la zone à aménager ©Hydrosphere

Un cordon de ripisylve borde l'amont et l'aval de la zone à aménager. Il est composé d'espèces communes des bords de rivière (Frêne, aulne, noisetiers, etc.).

Globalement, les berges sont trop raides pour que ne s'installe de véritables banquettes à végétation hygrophyle. Néanmoins, quelques rares secteurs à *carex pendula* ont été observées en pied de berge à la faveur de milieux plus ouverts (Cf. Photo 16).

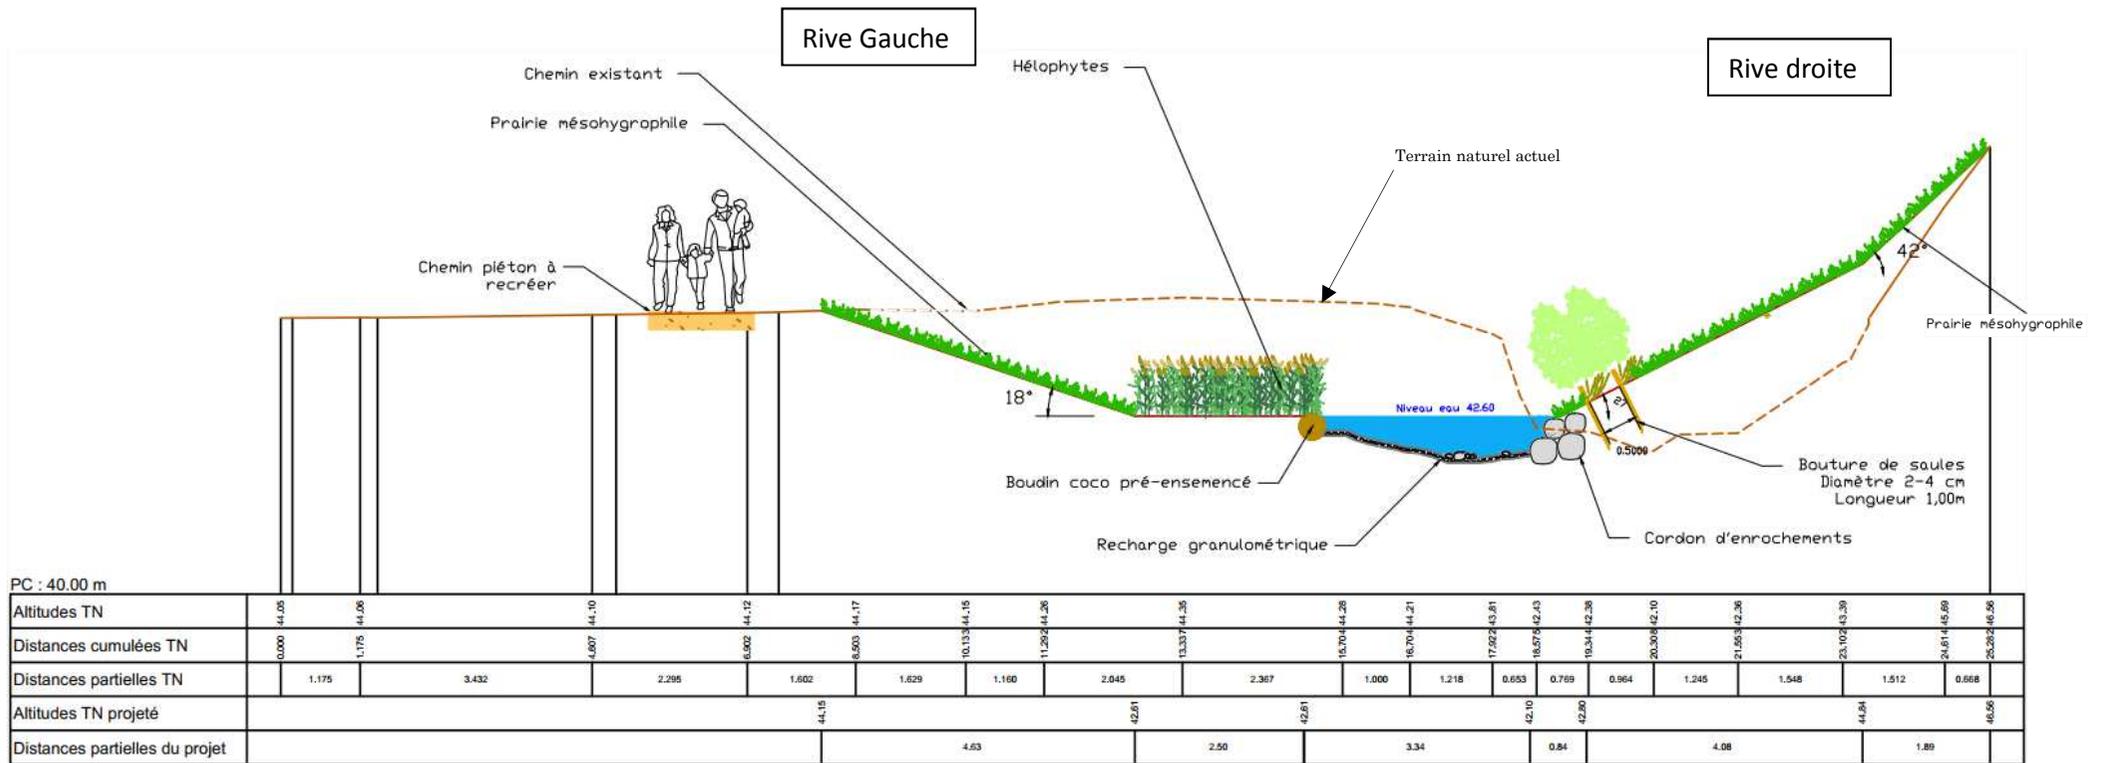
RENATURATION BERGE DU ROUILLON		
Projet-Profil en travers A		
N° Etude : E22_79	Date : 11/08/2022	Hydr@sphère
N° Plan : 05	Version : V1	
Phase : FAISA	Echelle : 1/125	Dessinateur : CME

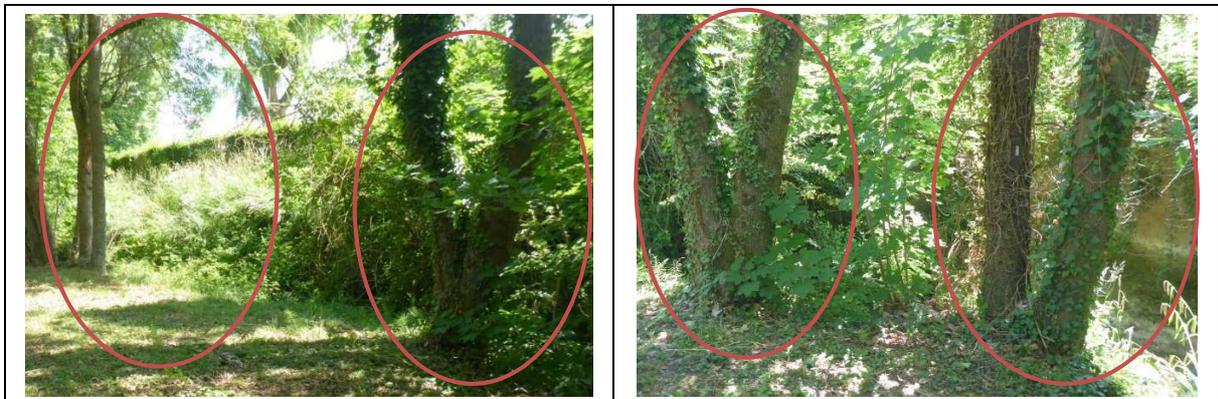
Figure 20 : Exemple d'arbres à abattre en rive gauche ©Hydrosphère

- ❖ Le débroussaillage de la berge rive droite ;
- ❖ L'abattage et le dessouchage d'une quinzaine d'arbres (diamètre > 10 cm).

Ces abattages sont nécessaires pour réaliser les terrassements de la rive gauche et pour apporter la luminosité indispensable au développement d'une végétation hélophytique (roseaux, joncs, carex...).

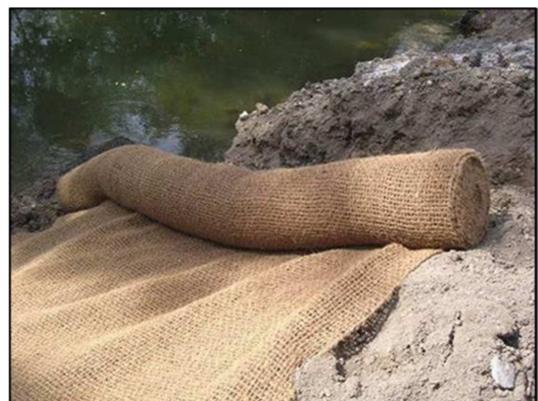
Photo 17 : Lé de treillis de coco tissé © Hydrosphère

La mise en place d'un géotextile biodégradable permettra une résistance mécanique des végétaux notamment en période de pluies ou de crue. Ce dispositif assure aussi une protection des sols vis-à-vis des mêmes contraintes. De plus, il assure un maintien durable des berges reprofilées, notamment celles en remblais, le temps que les végétaux se développent.

Les surfaces à recouvrir sont estimées à 177 m².

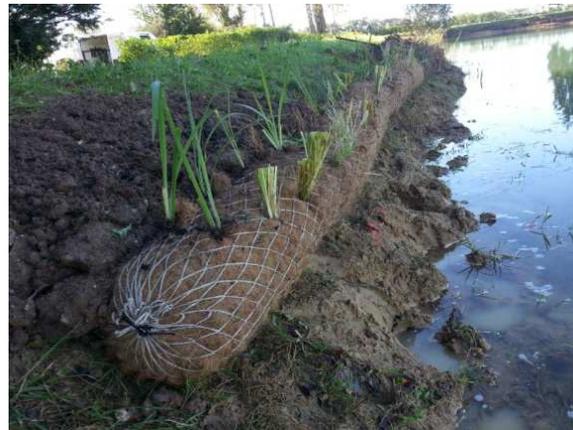
Photo 18 : Vue d'un boudin coco pré-ensemencé @aquaticbezancon

Des boudins coco pré-ensemencés avec des hélophytes seront disposés en pied de berge sur la rive gauche sur une longueur d'environ 29 m. Ce procédé permettra de renforcer le pied de berge tout en apportant une plus-value écologique et paysagère.

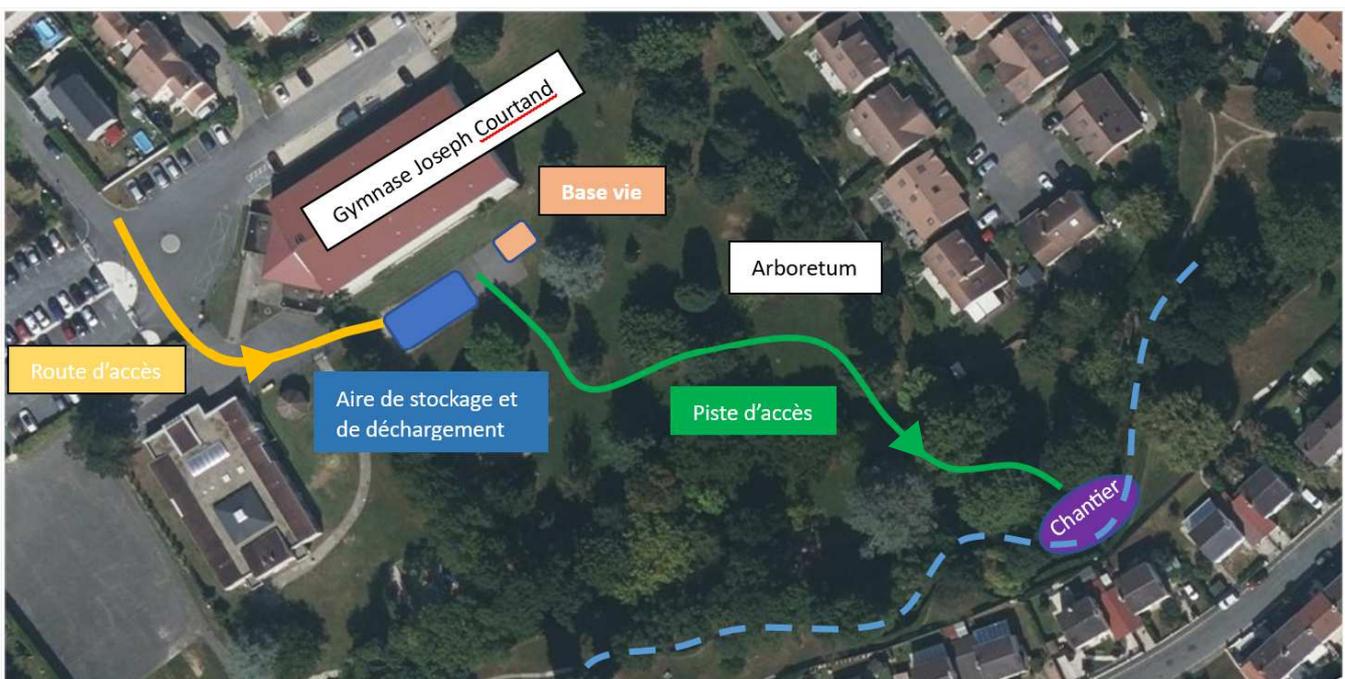
Figure 24 : Organisation du chantier

Les véhicules de chantier utiliseront les voiries communales et accéderont au site du projet par le Gymnase Joseph Courtand. L'aire de stockage et de déchargement sera établie aux abords immédiats du bâtiment, sur des zones goudronnées de parking. La base vie y sera également installée. Ces dispositions permettront d'éviter au maximum la dégradation d'espaces naturels au sein de l'arboretum.

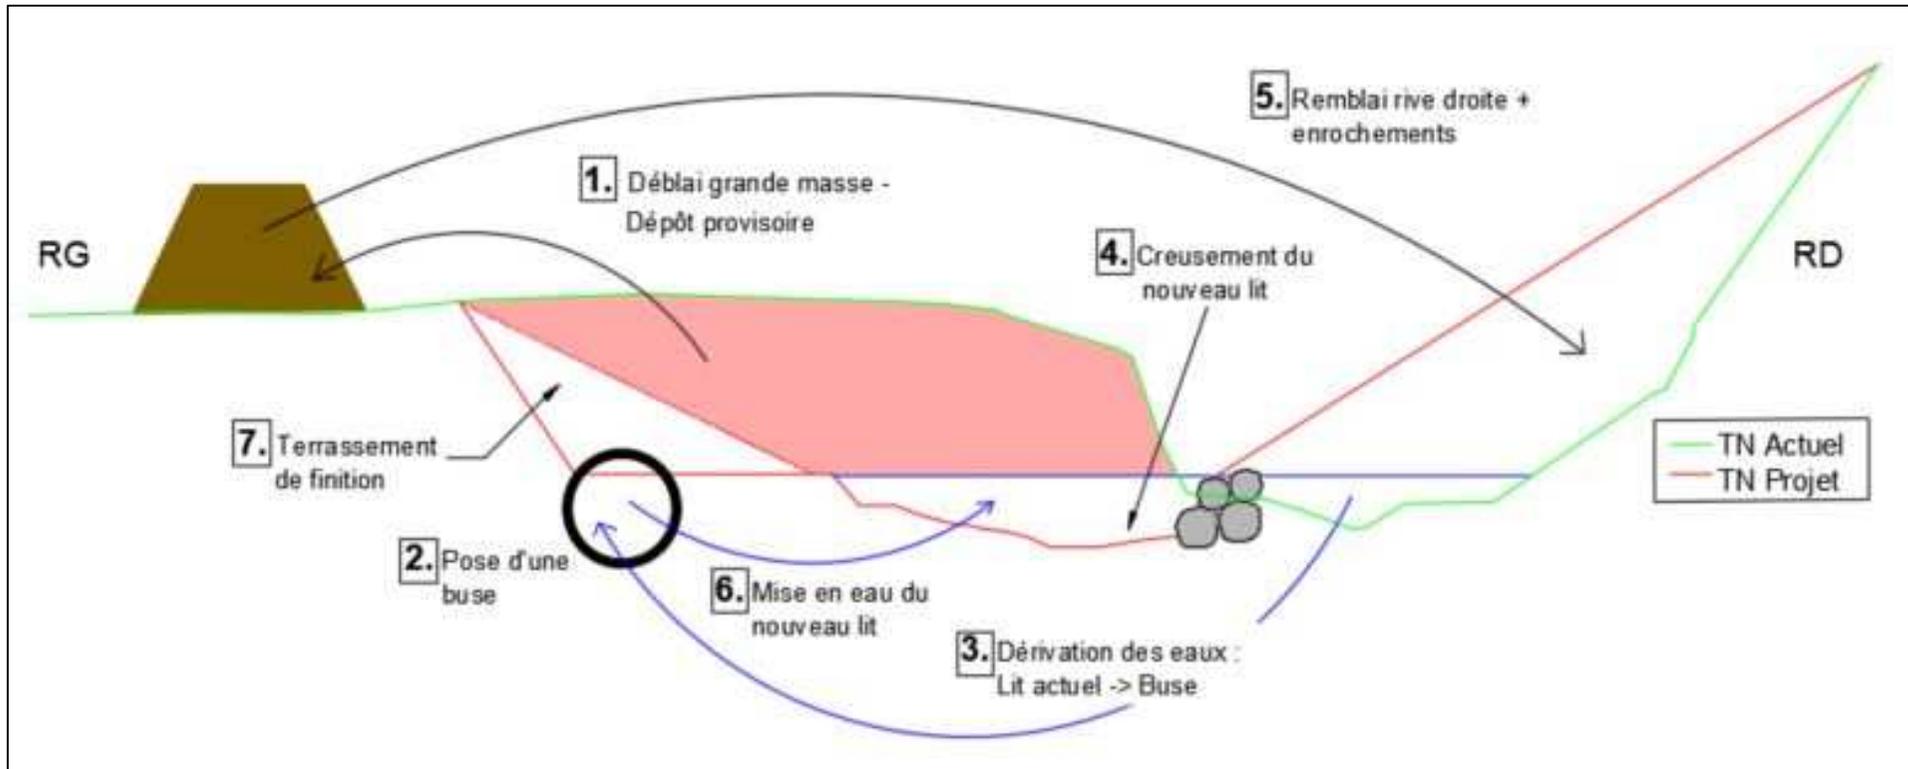
Figure 25 : Phasage des opérations de terrassements

Concernant **les modalités d'intervention dans le lit mineur**, le déroulé général prévu **dans une logique de moindre incidence** est le suivant (Cf. Fig. page suivante):

- Le chantier sera réalisé à l'automne (\leftrightarrow *étiage et moindres incidences écologiques*) pour une durée évaluée à 3-4 semaines, en fonction des conditions climatiques.

Remarque : A défaut de données hydrologiques précises, le busage destiné à dévier le cours du Rouillon durant le chantier n'est pas encore défini mais sera calibrée pour entonner le débit d'étiage (\leftrightarrow période des travaux) avec une marge de sécurité. En première approche, le débit d'étiage mesurée en 2022 au droit du site était d'environ 57 l/s, associé à une vitesse moyenne de 11 cm/s et une section mouillée $\approx 0,5 \text{ m}^2$. A titre d'exemple, la mise en oeuvre de 2 buses $\varnothing 900$ offrirait un section mouillée de $1,3 \text{ m}^2$, ce qui permettrait d'entonner 2 à 3 fois le débit d'étiage sans modifier significativement les vitesses d'écoulement (pour éviter des risques d'affouillements en aval).

Quoi qu'il en soit, les dispositifs de batardages au droit des entrées et sorties des buses (merlon et/ou big-bags) seront dit « fusibles », pour être facilement enlevés en cas de crue exceptionnelles.
